MOREY-BELLEAU

TRAVAUX D'URGENCE ET DE CONSOLIDATION DU BRAS DE TRANSEPT NORD
RESTAURATION DES FAÇADES ET COUVERTURES DE LA NEF ET DU TRANSEPT

ÉGLISE SAINT-PIERRE / SAINT-PAUL

RAPPORT DE PRESENTATION

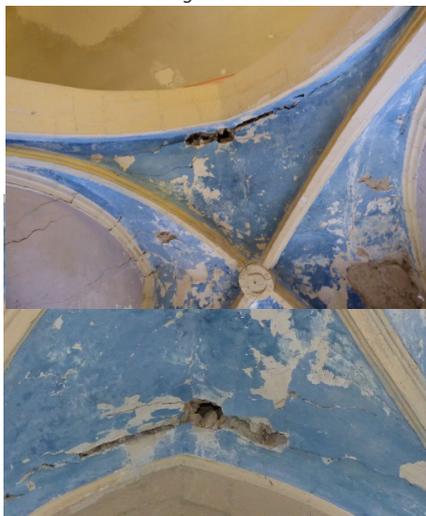
La voûte qui couvre le bras de transept est très fortement dégradée et on déplore de nombreux désordres :

- Chute d'enduit et de moellon entre l'arc doubleau du côté de la croisée du transept et de la voûte
- Fissurations verticales dans les quatre angles
- Affaissement des dalles en pierre du sol du bras de transept Nord
- Sur les photos du service de l'inventaire général prises dans les années 1965 on constate une voûte très humide qui est l'objet de très importantes infiltrations au niveau de voûte. Depuis ces infiltrations ont été reprises mais les dégâts sur la voûte n'ont pas été repris : chute d'enduit et lessivage de la maçonnerie

Cette mise en mouvement provoque l'arrachement des maçonneries entre l'arc doubleau côté croisée et la voûte d'ogives, le déversement du chevet plat du bras de transept, la fracturation des maçonneries dans les angles entre les différents ensembles.

Chute d'enduit et de moellons chapelle nord, 2016, photo Atelier Grégoire André

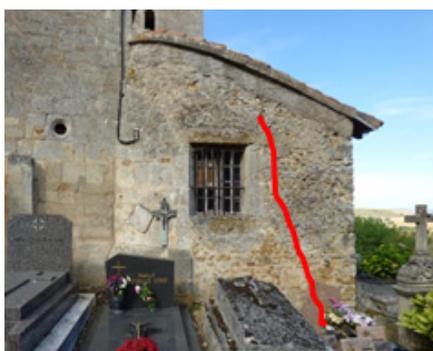
Fissure verticale, angle Nord Est de la sacristie, 2016, photo Atelier Grégoire André

Fracturation du mur d'angle de la sacristie suite au déchaussement des fondations de l'angle Nord Est

L'angle Nord Est de la sacristie se déchausse suite à l'érosion du sol et des fondations. Ce phénomène est accentué par la présence de tombes aux pieds de cet angle. Ces murs de faibles épaisseurs ne reprennent que leur poids propre et la petite couverture de la sacristie. Cette fissure ne remet pas en cause à ce jour la stabilité de cette partie de l'édifice.

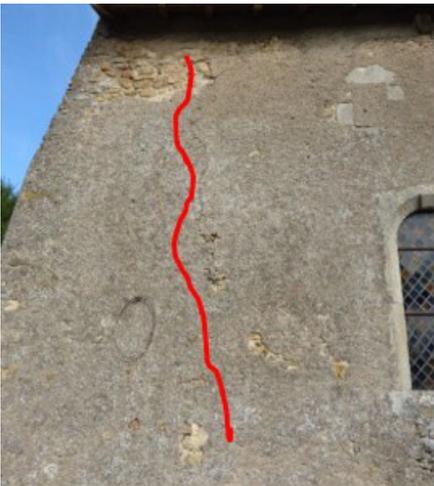
Fracturation de l'angle Sud-Ouest entre la façade Sud et la façade d'entrée Ouest provoquée par l'érosion du terrain

Fracture mur Sud de la nef, 2016, photo Atelier Grégoire André

²Cette fracture se situe sur le mur Sud de la nef, à un mètre de l'angle Sud-Ouest. C'est le phénomène d'érosion du sol et des fondations de la façade Nord

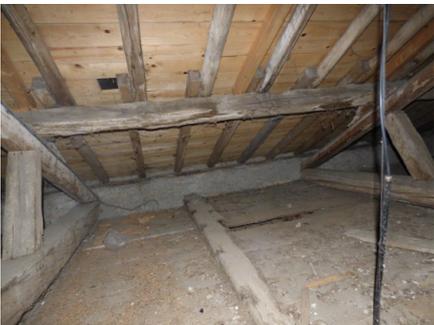
Le plafond bois de la nef constitué de poutre en chêne et de solives a été masqué fin du XVIII^e-début XIX^e par un plafond plâtre : cette structure est en très mauvais état avec un pourrissement des appuis et de la surface sommitale

Aujourd'hui ces poutres présentent d'importantes dégradations par pourrissement des appuis encastrés dans la maçonnerie et le pourrissement de la partie sommitale au niveau des empochements des solives en bois qui ont été refaites et modifiées lors de la réfection du plafond en plâtre. Ces poutres doivent être consolidées au niveau des combles par greffes et moises.

Pourrissement des poutres du plafond bois, 2016, photo Atelier Grégoire André

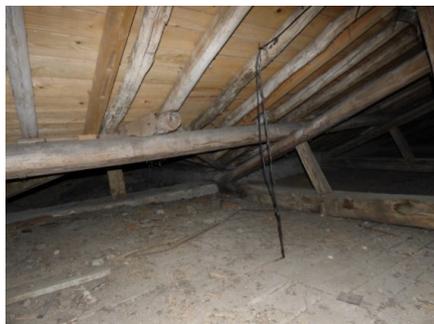
Dégradation de l'entrait de la ferme située entre nef et transept

Cette ferme s'inscrit dans le type de ferme lorraine car les pièces de bois ne sont pas triangulées. Côté Nord l'about de l'entrait pourri par une fuite a été l'objet d'une greffe à double enture sans renfort. En regardant de plus près cet entrait repose sur le redent du mur de la nef et ne constitue pas un risque de stabilité. Côté Sud par contre l'about de l'entrait est totalement pourri en profondeur suite à une ancienne fuite au niveau de la noue fermée entre la couverture de la nef et du bras de transept Sud. Cette pièce de charpente ne porte plus sur le mur gouttereau. L'entrait devra faire l'objet de travaux de consolidation pour ne pas provoquer des déformations dans la charpente.

Pourrissement de l'about d'entrait entre la nef et le transept, 2016, photo Atelier

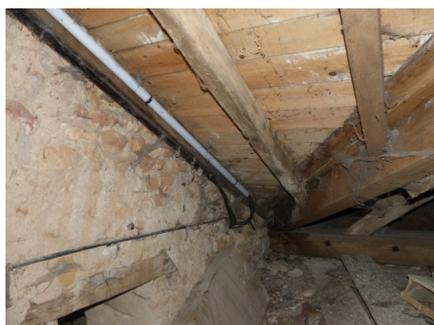
Les abouts de panne de noue au niveau du bras sud du transept sont pourris à cause des infiltrations d'eau en couverture. Les pannes de noue devront être remplacées afin de ne pas entraîner de déformations dans la charpente.

Pourrissement de l'about de la panne de noue, 2016, photo Atelier Grégoire André

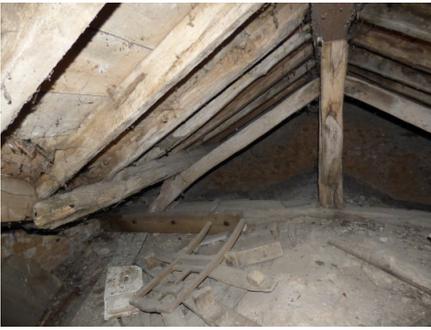
Dégradation de la panne de noue et des deux arbalétriers de la ferme du chœur

L'entrait de la ferme est partiellement pourri côté nord ainsi que la partie basse de la panne de noue. Ce pourrissement est causé par des infiltrations d'eau en couverture. D'une part, l'eau s'infiltré au niveau de la noue fermée et d'autre part, le chéneau adossé à la tour-clocher déverse l'eau de pluie sur la couverture à ce niveau. L'entrait a déjà fait l'objet d'un renforcement par la pose d'une moise partielle.

Les deux arbalétriers de très faible section la ferme sont dégradés par le temps ce qui nécessite leur remplacement.

Dégradation de l'arbalétrier de la ferme au-dessus du chœur, 2016, photo Atelier Grégoire André

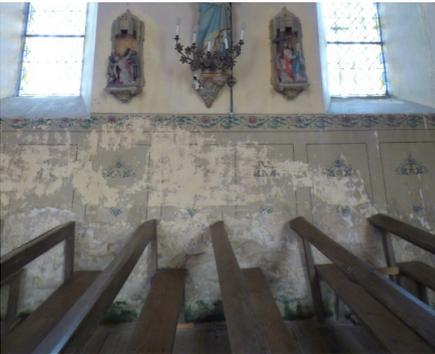
Développement bactérien mur intérieur Sud, 2016, photo Atelier Grégoire André

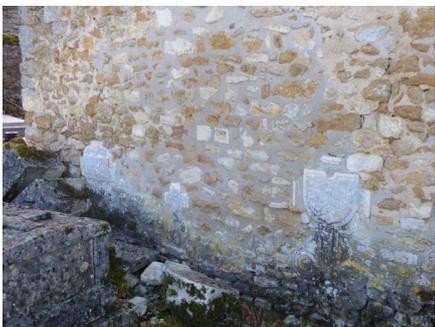
Développement bactérien mur extérieur Nord de la sacristie, 2016, photo Atelier Grégoire André

Le déversement des eaux pluviales aux pieds des murs ont favorisé le développement bactérien au niveau des soubassements des murs extérieurs nord de la sacristie et du bras nord du transept. On constate le développement important d'algues et de lichens sur les glacis du contrefort.

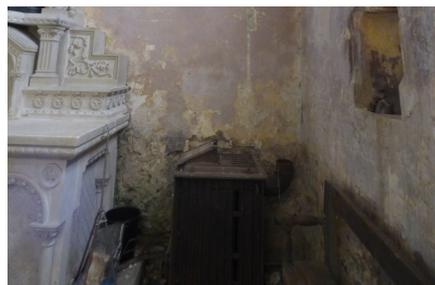
Tâches d'humidité, développement bactérien, décolllement d'enduit, soubassement chapelle sud, 2016, photo Atelier Grégoire André

Tâches d'humidité, développement bactérien sur le sol et les soubassements des murs, décolllements des enduits sur 1.2 m

Ce phénomène est ralenti par la présence d'enduit de mortier ciment sur les soubassements des murs intérieurs. Cet enduit très étanche empêche toute évaporation de l'humidité des pieds de murs et accentue de ce fait les remontées d'eau par capillarité.

L'humidité a provoqué le décolllement des enduits sur 1.2 m

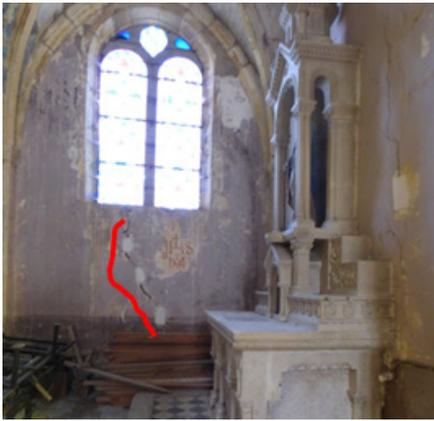
Fissure et traces de coulures allège mur intérieur nord de la chapelle nord, 2016, photo Atelier Grégoire André

Il s'agit d'un phénomène de condensation de l'humidité intérieure sur la paroi des vitraux. Il faudrait réaliser une rigole en partie basse des verrières pour recueillir l'eau de condensation avec une évacuation de l'eau vers l'extérieur sous les vitraux.

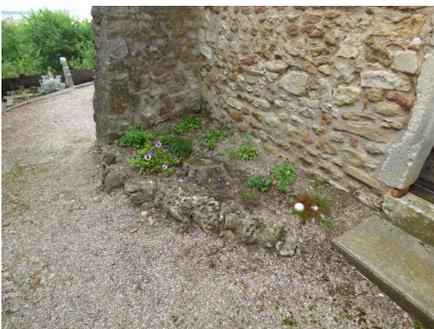
Jardinières de la façade ouest maintenant une forte humidité en pied du mur

Les jardinières de la façade ouest retiennent une forte humidité en pied de mur. Un développement bactérien commence à apparaître en soubassement aussi bien à l'extérieur qu'à l'intérieur du mur.

Jardinières de la façade ouest maintenant une forte humidité en pierre du mur, 2016, photo Atelier Grégoire André

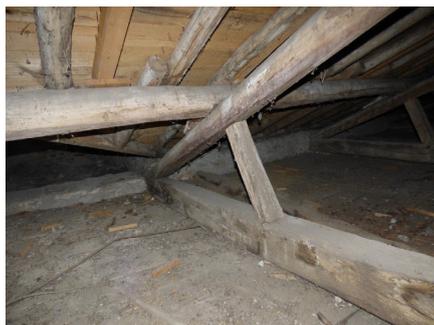
Dégradation ponctuelle de la charpente au-dessus de la nef, du transept et du chœur, suite aux infiltrations de l'eau en couverture

Au-dessus de la nef, un about du faux entrain de la première ferme située à l'ouest est pourri par les infiltrations en pied de noue.

Au niveau du transept, les infiltrations au niveau de la noue ont entraîné la dégradation de l'about du faux entrain ainsi que de la panne de noue située côté ouest.

Au niveau du chœur, le chéneau adossé à la tour-clocher déverse les eaux pluviales sur la couverture et provoquent des infiltrations. La partie basse de la panne de noue ainsi qu'une partie de l'entrain sont pourries.

Dégradation de l'entrain par pourrissement, 2016, photo Atelier Grégoire André

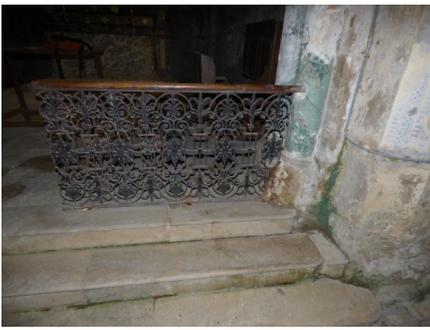
Corrosion de la grille en fonte et éclatement des pierres des colonnes et des bases

L'humidité présente dans le sol et les soubassements provoque la corrosion de la grille en fonte. Le produit de la corrosion entraîne un éclatement de la pierre au niveau des zones de contact entre la pierre et la fonte.

Corrosion de la grille en fonte provoquant l'éclatement de la pierre, 2016, photo Atelier Grégoire André

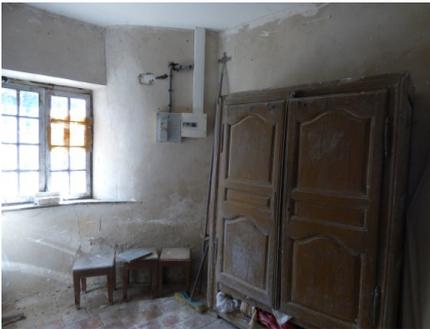
Système électrique vétuste, 2016, photo Atelier Grégoire André

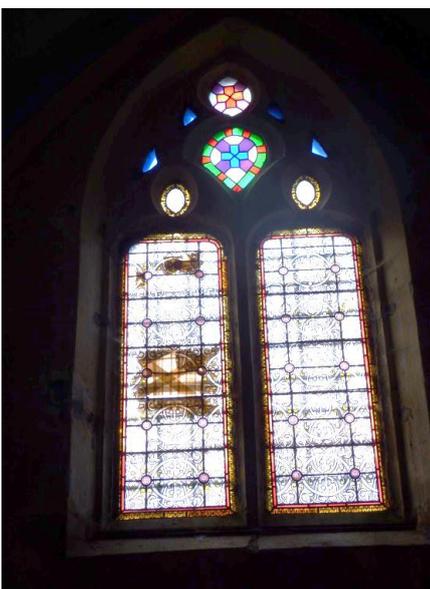
Panneaux du vitrail de la baie axiale du bras de transept Sud fracturé

Manque panneau de vitrail bras sud de transept, 2016, photo Atelier Grégoire André

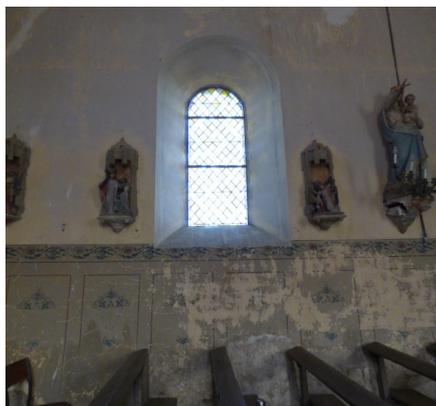
Altération du décor à panneaux du XIX° recouvert en soubassement par du mortier de ciment, 2016, photo Atelier Grégoire André

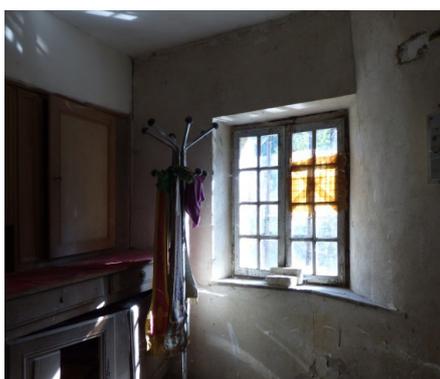
Menuiserie de la sacristie très fortement dégradée

La menuiserie de la sacristie se trouve en très mauvais état. A l'instar du vitrail du bras de transept sud, un film transparent comble les carreaux de verre manquants. La menuiserie n'assure plus ainsi sa fonction d'étanchéité entre intérieur et extérieur ce qui favorise la dégradation de l'enduit intérieur. La dégradation de cette menuiserie est causée par un manque d'entretien : chute des mastics et il ne reste plus aucune couche

Menuiserie de la sacristie dégradée, 2016, photo Atelier Grégoire André

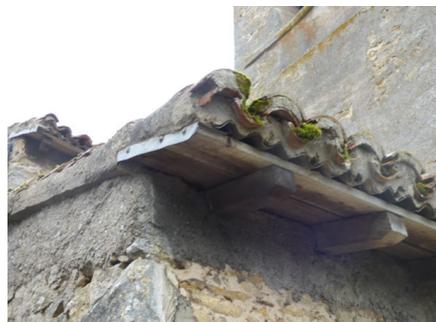
Fibro ciment en pied de couverture, 2016, photo Atelier Grégoire André

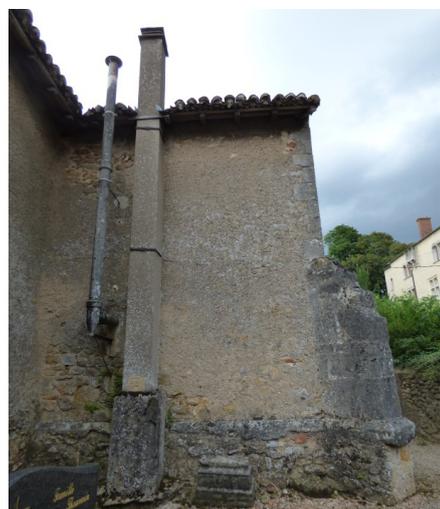
Anciens conduits de cheminée, 2016, photo Atelier Grégoire André

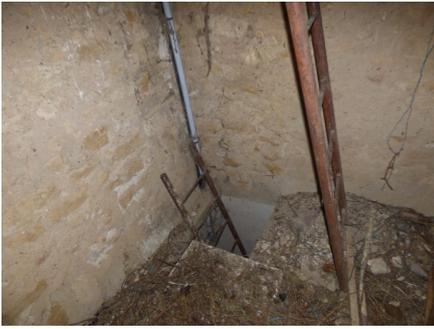
L'accès aux combles est en très mauvais état et inadapté. La sécurité des personnes voulant y accéder ne peut alors être assurée. L'accès aux combles doit être refait de façon réglementaire selon les normes du code du travail pour permettre aux personnels d'entretien de faire des visites régulières et de s'assurer de l'absence de dégradations au niveau de la couverture. L'accès à la tour-clocher devra être ré étudié, les planchers sécurisés, les cheminements sécurisés par des passerelles en bois et la mise d'éclairage de service.

Accès dangereux des combles, 2016, photo Atelier Grégoire André

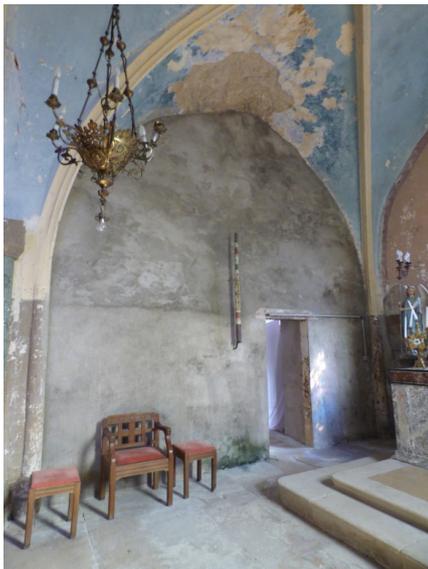
Parement nord du chœur repris au mortier de ciment sans finition, 2016, photo Atelier Grégoire André
