MOREY-BELLEAU

TRAVAUX D'URGENCE ET DE CONSOLIDATION DU BRAS DE TRANSEPT NORD
RESTAURATION DES FAÇADES ET COUVERTURES DE LA NEF ET DU TRANSEPT

ÉGLISE SAINT-PIERRE / SAINT-PAUL

RAPPORT DE PRESENTATION

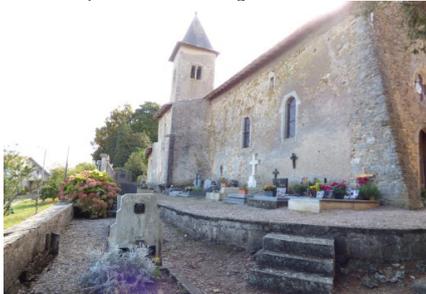
Le muret de soutènement côté nord du cimetière se déchausse et subit un mouvement de devers. Ce désordre est dû à l'effet de l'érosion des sols provoqué par l'absence de recueillement des eaux pluviales qui a lessivé les fondations superficielles de cette structure.

Mur de soutènement nord, 2016, photo Atelier Grégoire André

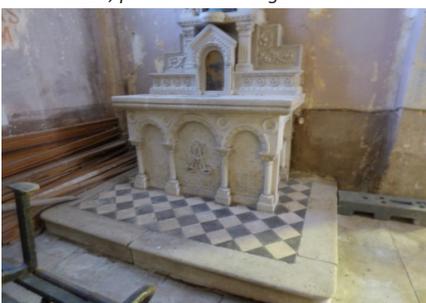
- Chute d'enduit et de moellon entre l'arc doubleau du côté de la croisée du transept et de la voûte
- Fissurations verticales dans les quatre angles
- Affaissement des dalles en pierre du sol du bras de transept Nord
- Sur les photos du service de l'inventaire général prises dans les années 1965 on constate une voûte très humide qui est l'objet de très importantes infiltrations au niveau de voûte. Depuis ces infiltrations ont été reprises mais les dégâts sur la voûte n'ont pas été repris : chute d'enduit et lessivage de la maçonnerie

Affaissement des dalles chapelle nord, 2016, photo Atelier Grégoire André

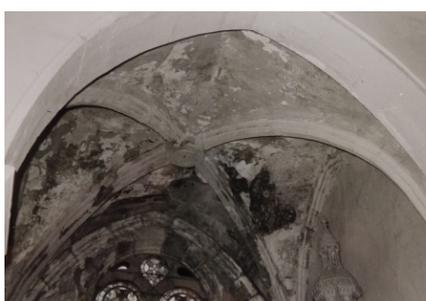
Etat de la voûte chapelle nord, 2016, photo d'archives de l'Inventaire 1965

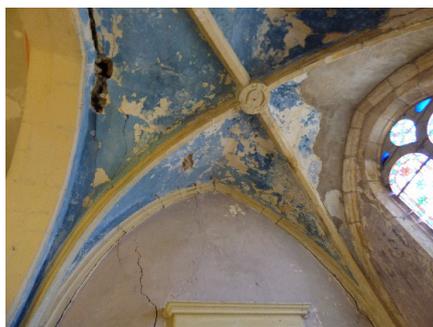
La voûte qui couvre le bras de transept est très fortement dégradée et on déplore de nombreux désordres :

Cette mise en mouvement provoque l'arrachement des maçonneries entre l'arc doubleau côté croisée et la voûte d'ogives, le déversement du chevet plat du bras de transept, la fracturation des maçonneries dans les angles entre les différents ensembles.

Chute d'enduit et de moellons chapelle nord, 2016, photo Atelier Grégoire André

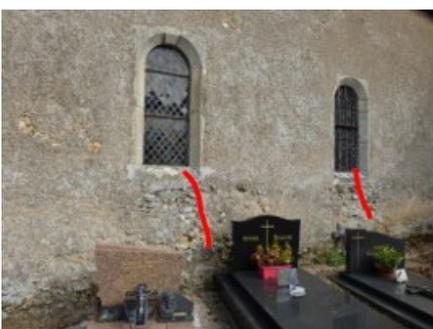
Chute d'enduit et de moellons chapelle nord, 2016, photo Atelier Grégoire André

- Lessivage de la maçonnerie des voûtes
- Fissuration et décollement d'enduit non réparés ou seulement ponctuellement sans traiter la totalité
- Extrados de la voûte non renforcé et non remaillé

La voûte est dans un état très proche de la ruine et les murs qui la soutiennent sont très fracturés

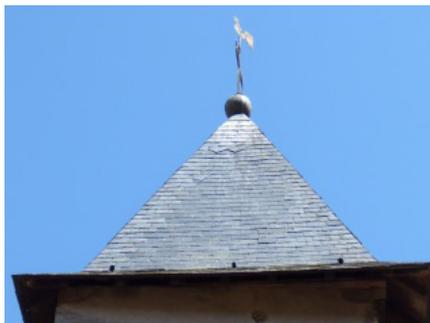
Chute d'ardoises façade sud de la tour-clocher, 2016, photo Atelier Grégoire André

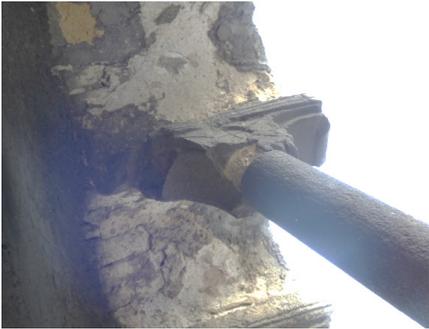
Encrassement du chapiteau de la baie géminée de la tour-clochée façade ouest, 2016, photo Atelier Grégoire André

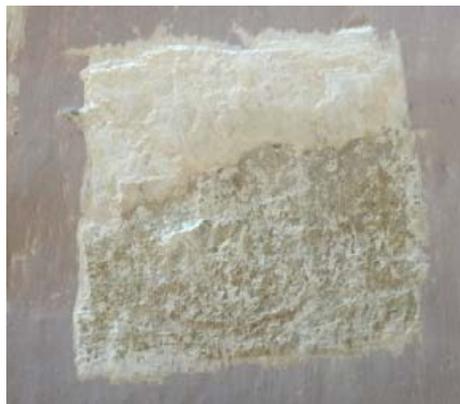
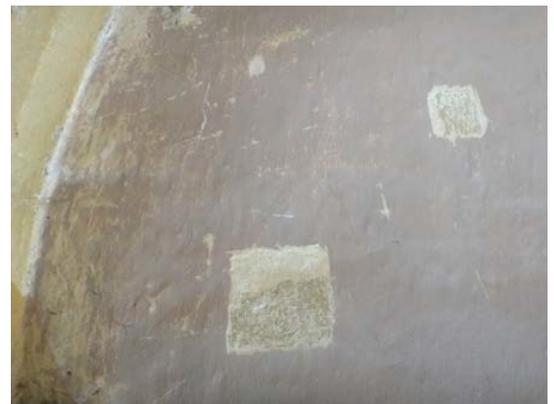
Les enduits du mur Ouest ont été réparés, dans un premier temps par un enduit très chargé en sable (photo ci-dessous) puis par un enduit au ciment.

8 et 9. Sondages au mur Ouest révélant un enduit très sableux posé en surépaisseur

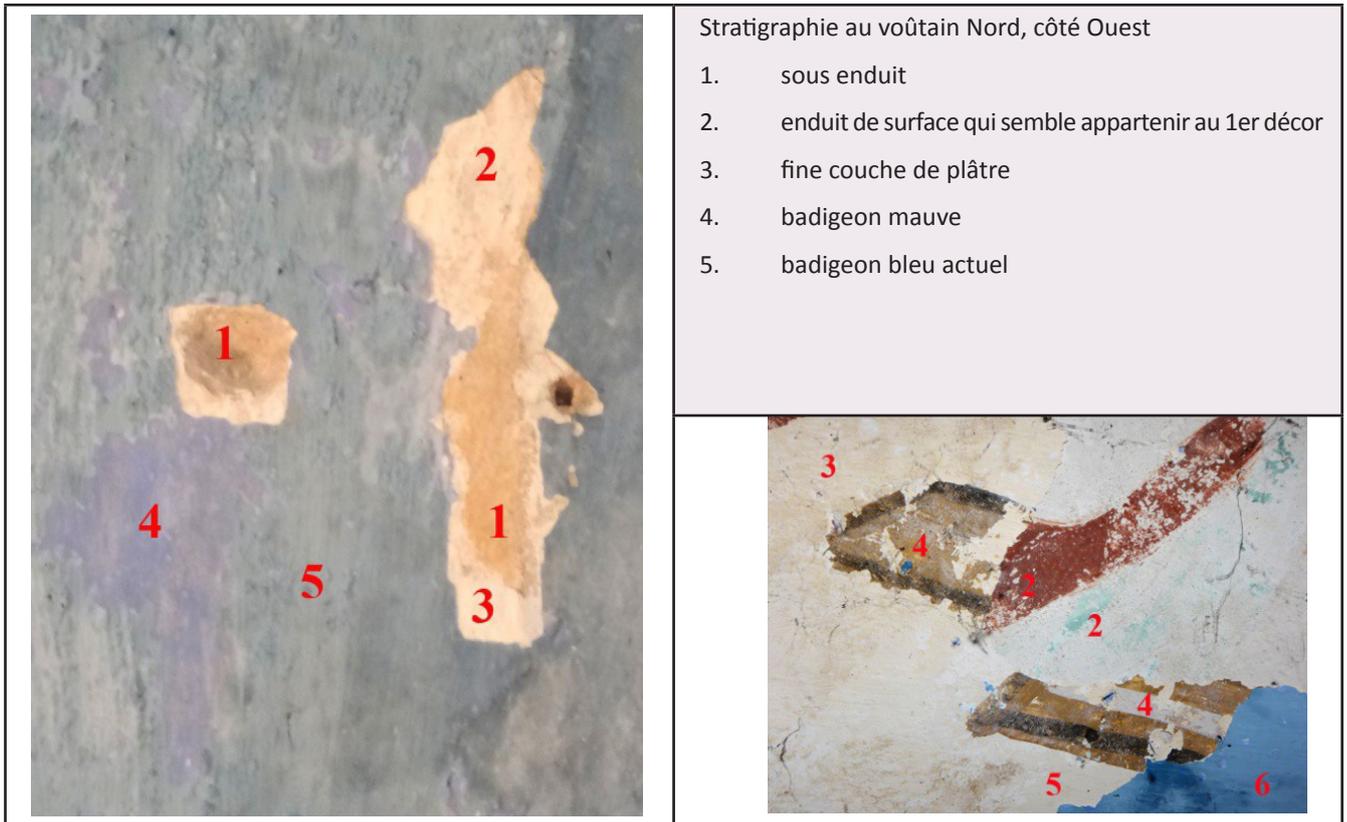
Stratigraphie au voûtain Nord, côté Ouest

1. sous enduit
2. enduit de surface qui semble appartenir au 1er décor
3. fine couche de plâtre
4. badigeon mauve
5. badigeon bleu actuel

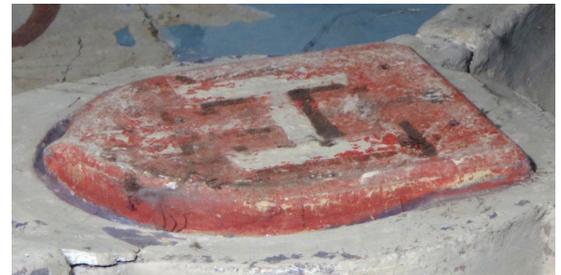
La clef de voûte a été repeinte à l'aide de couleurs modernes
